# OPINIA

## mykologiczno – budowlana

Temat opracowania: **Opinia mykologiczno – budowlana  
budynku w Bytomiu przy ul. Rycerskiej 1**

Rybnik, luty 2020 r.

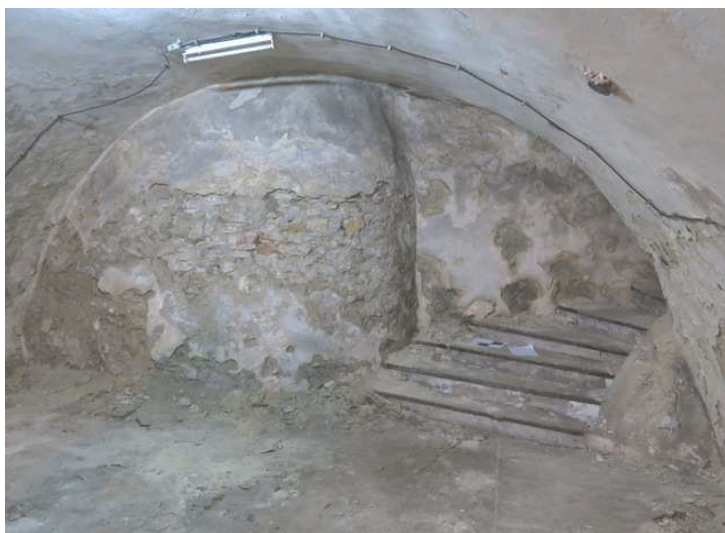
**Wszystkie pomieszczenia piwnic posiadają uszkodzenia związane ze znacznym zawilgoceniem ścian i szkodliwym działaniem soli budowlanych.**

*Pom. nr 03 z obniżonym poziomem posadzki i widocznymi uszkodzeniami związanymi z zawilgoceniem*

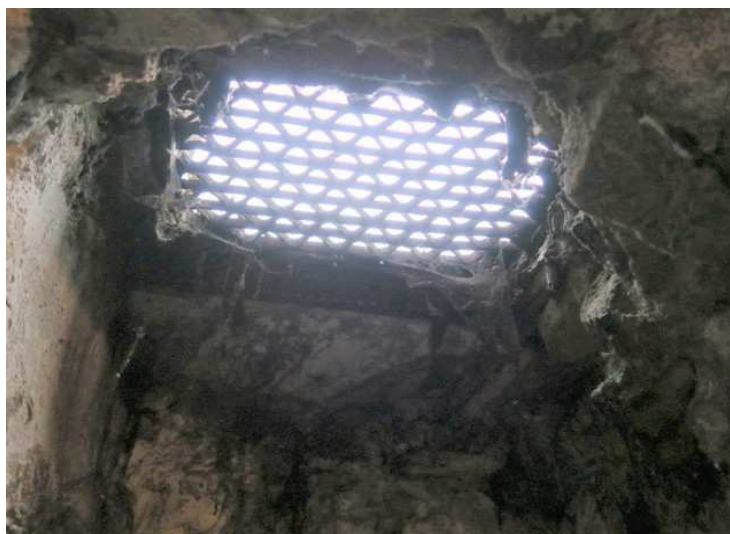
*Widok jednego z otworów przy ścianie zewnętrznej*

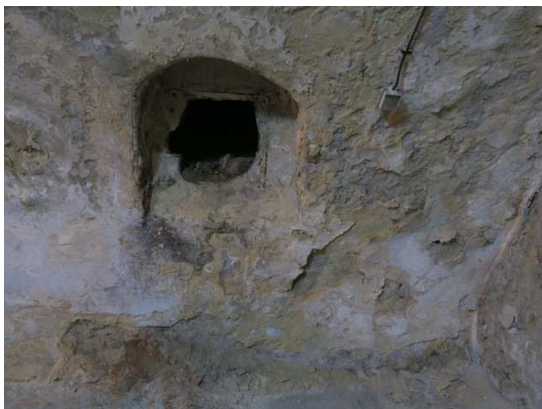
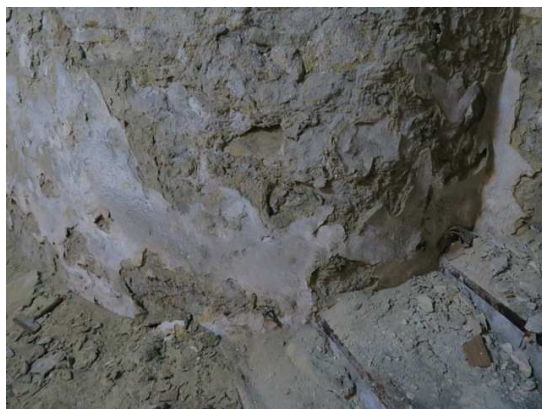
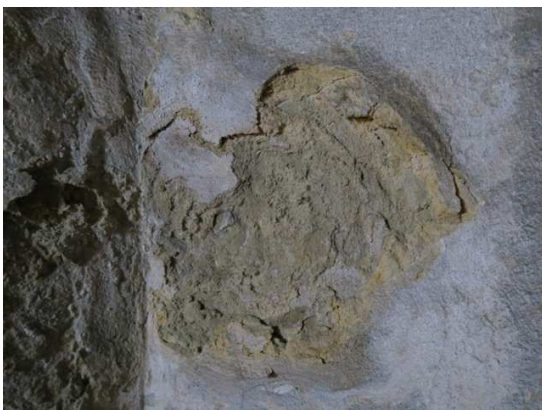
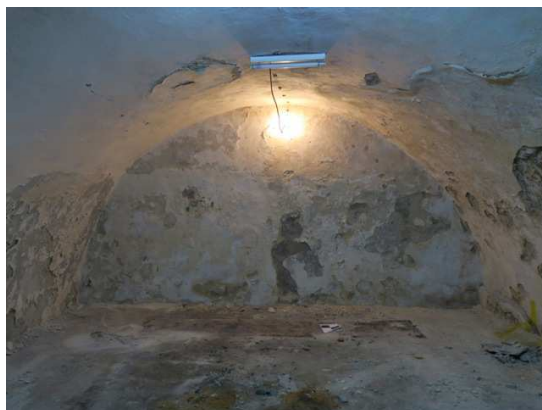
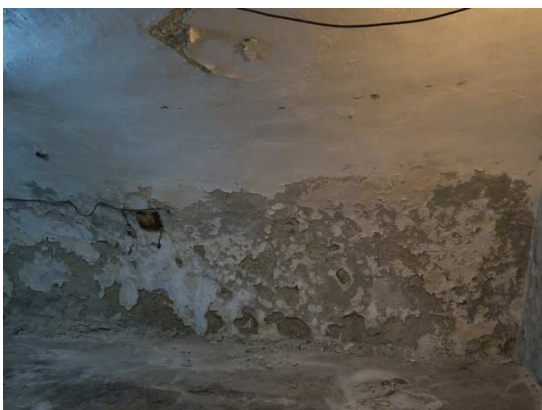
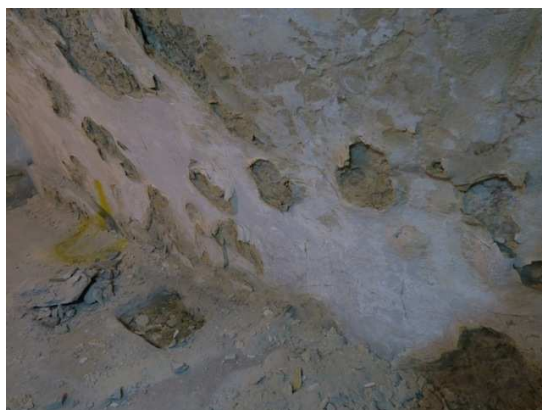
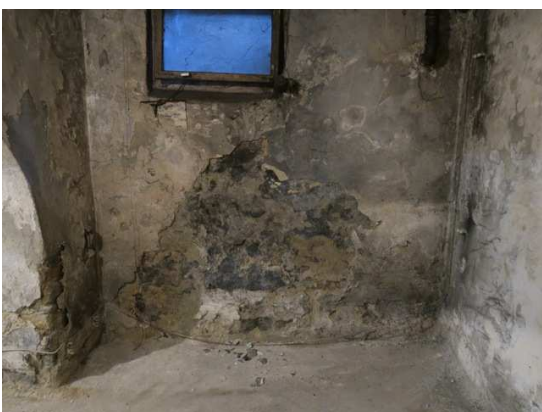
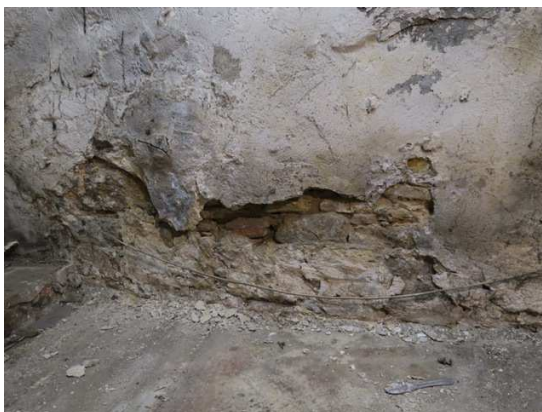
W pomieszczeniach piwnicznych widoczne są degradacje warstw tynku i muru, których przyczyną jest znaczne zawilgocenie ścian i związane z nim zjawisko krystalizacji soli rozpuszczalnych w wodzie. Dość powszechnie w pomieszczeniach piwnicznych występują typowe dla zawilgoconych ścian degradacje w postaci:

- odspojenie powłok malarskich i tynków,
- puchle i rozwarstwienia tynku,
- kruszenie i rozwarstwianie się cegły i kamienia.

*Widok uszkodzeń wywołanych działaniem soli budowlanych.*

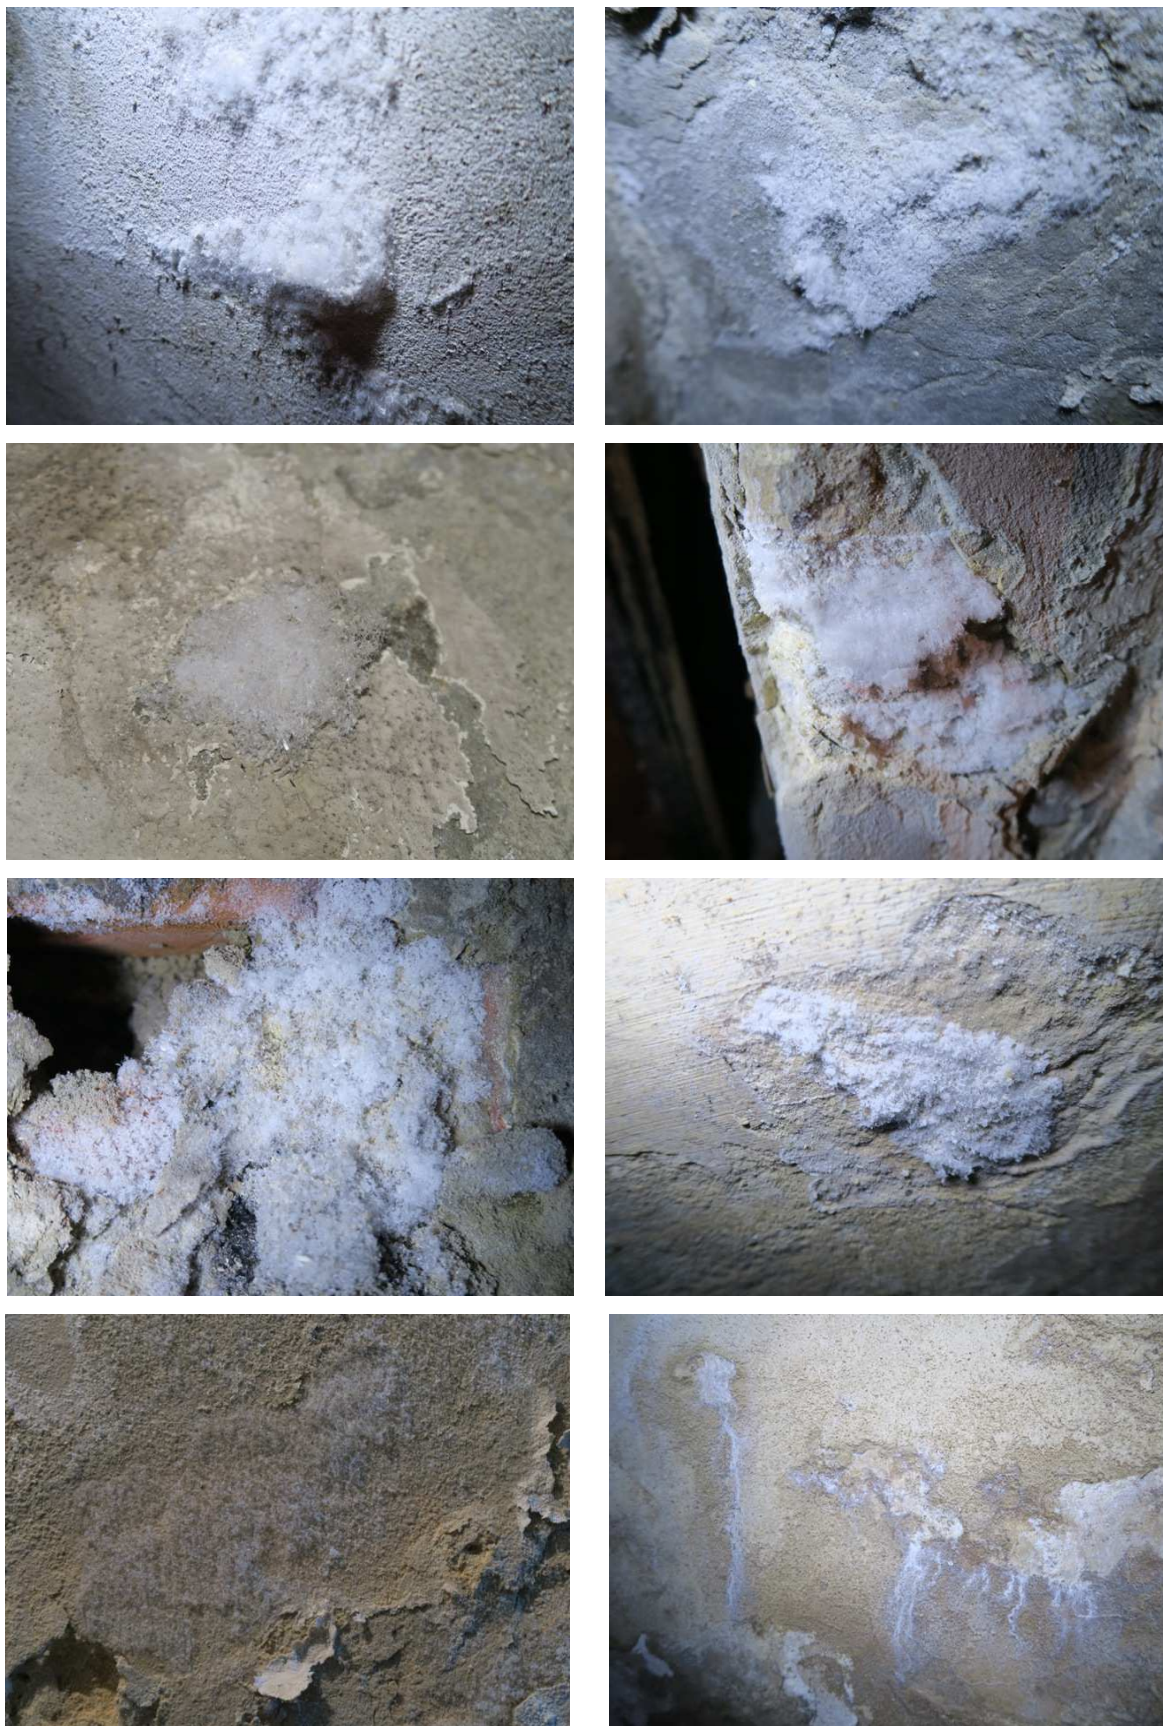
Charakterystyczne dla zawilgoconych ścian i obecności soli budowlanych są białe odbarwienia i wykwity solne przyjmujące czasami wygląd białego puchu.

*Widok wysoleń i wykwitów solnych na ścianach i sklepieniach w pomieszczeniach piwnicznych*

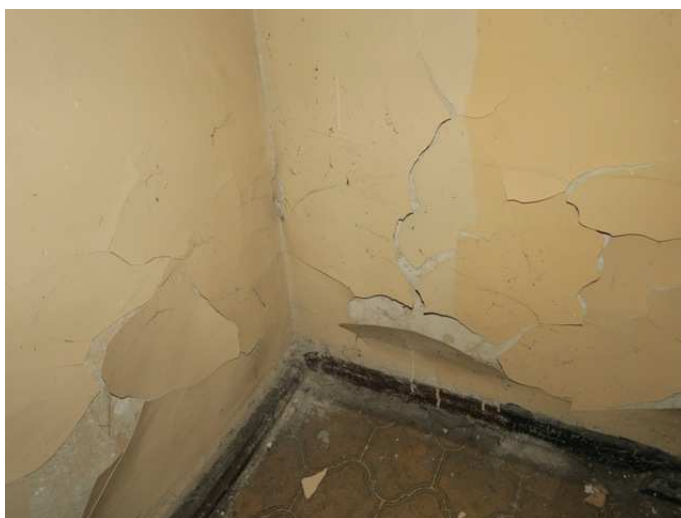
Na ścianach parteru widoczne są ślady zawilgocenia ścian fundamentowych, którego skutki są widoczne na ścianach w pasie nad posadzką. W wyniku zawilgocenia ścian fundamentowych degradacji ulegają warstwy wykończeniowe ścian (powłoki malarskie, tynk)

*Widok ścian parteru przy posadzce z oznakami niszczenia związanego z zawilgoceniem ścian.*

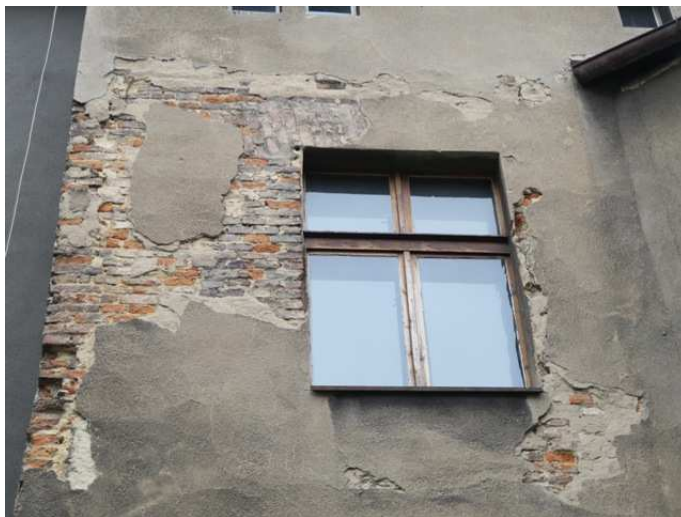
*Widok fragmentu elewacji z ubytkami wyprawy tynkarskiej jak również uszkodzeniami i ubytkami substancji muru.*

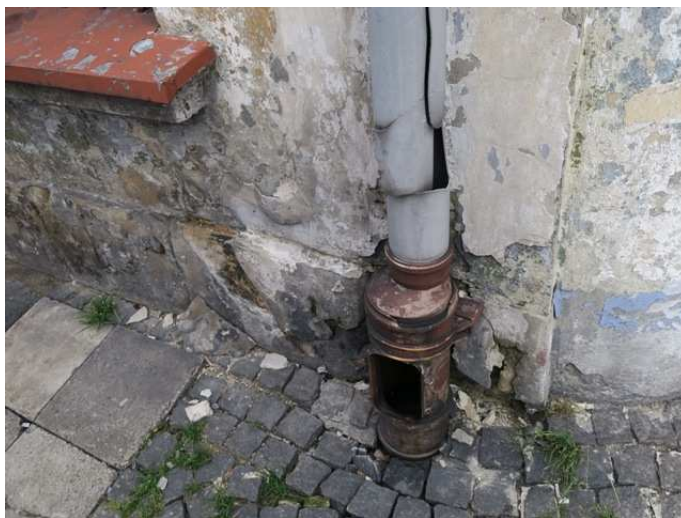
Na zewnątrz obiektu występuje szereg nieprawidłowości które przyczyniają się do systematycznego zawilgacania ścian i postępującej destrukcji zewnętrznych elementów budynku. Do nieprawidłowości tych należy niesprawny system odprowadzenia wód opadowych w dachu. Rury spustowe są uszkodzone i nieszczelne.

*Stan odprowadzenia wód opadowych z dachu do kanalizacji deszczowej.*

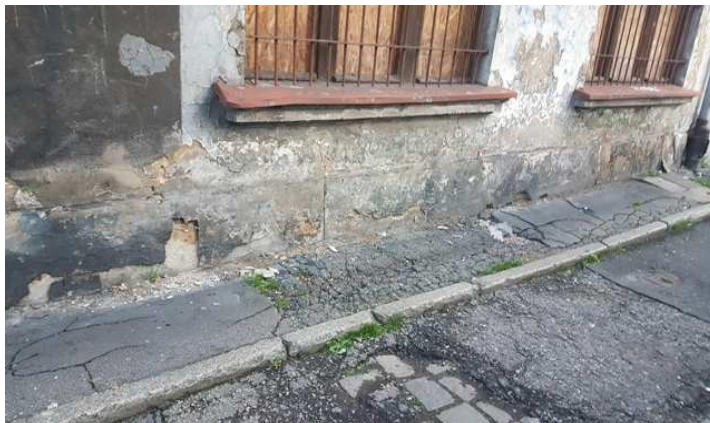
Nieprawidłowości te dotyczą także złego stanu studzienek doświetlających przy okienkach piwnicznych, złego stanu nawierzchni w bezpośrednim sąsiedztwie cokołowej części budynku oraz braku prawidłowych spadków nawierzchni przy ścianach zewnętrznych.

*Widok stanu nawierzchni przy budynku i uszkodzenia na cokołowej części elewacji.*

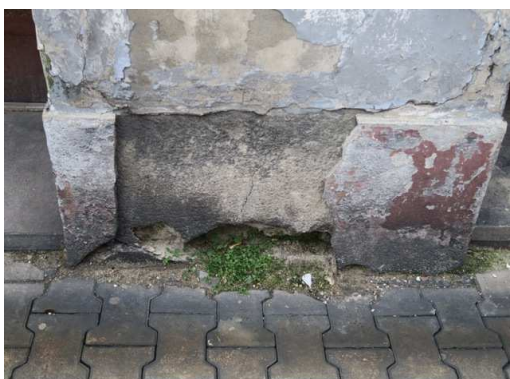
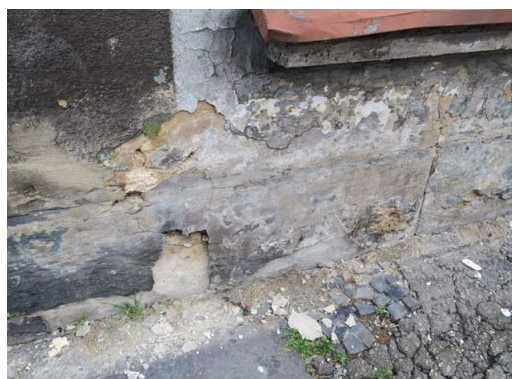
*Widok uszkodzeń w strefie cokołowej budynku*

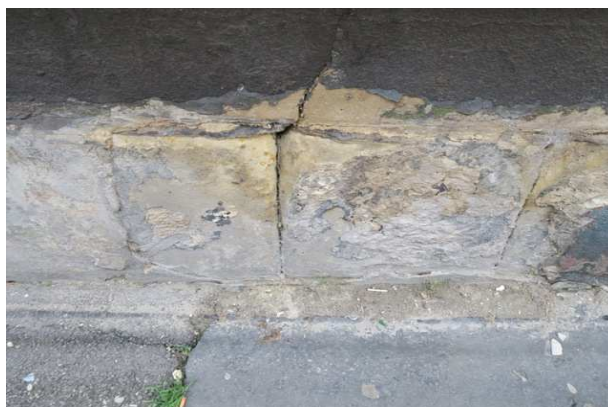
W części cokołowej stwierdzono także znaczne ubytki wypraw tynkarskich i spoin w murowanej z kamienia ścianie fundamentowej. Materiał z którego wykonano te ściany jest nasiąkliwy (piaskowiec) przez co brak spoin i wypraw tynkarskich przyczynił się do znacznego zawilgocenia ścian zewnętrznych budynku.

*Widok ściany zewnętrznej (cokół) wymurowanej z piaskowca z ubytkami spoin i tynku.*
