## **PROGRAM PRAC KONSERWATORSKICH**

Opracowanie konserwatorskie obejmuje obiekt zlokalizowany w Bytomiu przy ulicy Rycerskiej 1 na działce nr 147/51. Opracowanie przedstawia stan zachowania budynku i technologii pierwotnej. Omówione są w szerszym kontekście wnioski i założenia konserwatorskie, dotyczące zarówno budynku historycznego jak i przybudówki. W opracowaniu poruszono kwestię izolacji przeciwwilgociowej ścian fundamentów oraz ich osuszenia.

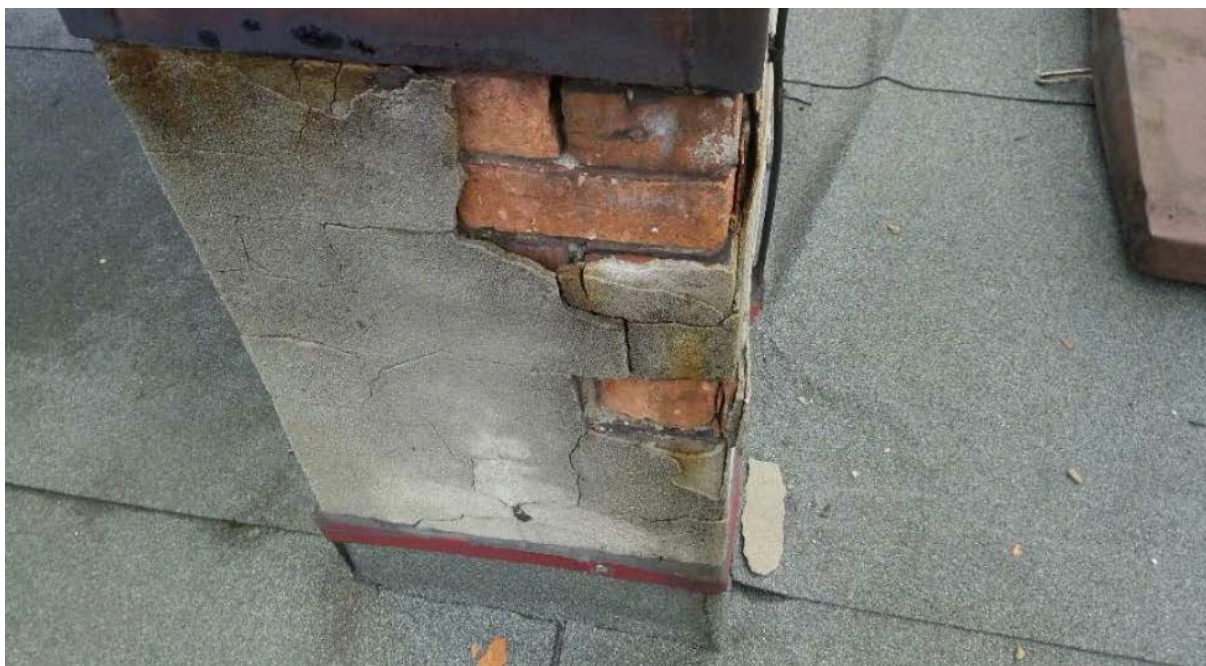
il. 2 - Uszkodzenia okładzin kominów, ekspertyza budowlana

Stan przewodów kominowych można określić jako dostateczny. Część ponaddachową kominów należy wyremontować i dostosować do aktualnych wymogów praw-

nych. W przypadku zastosowania pieców gazowych należy zastosować odpowiednie wkłady kominowe.

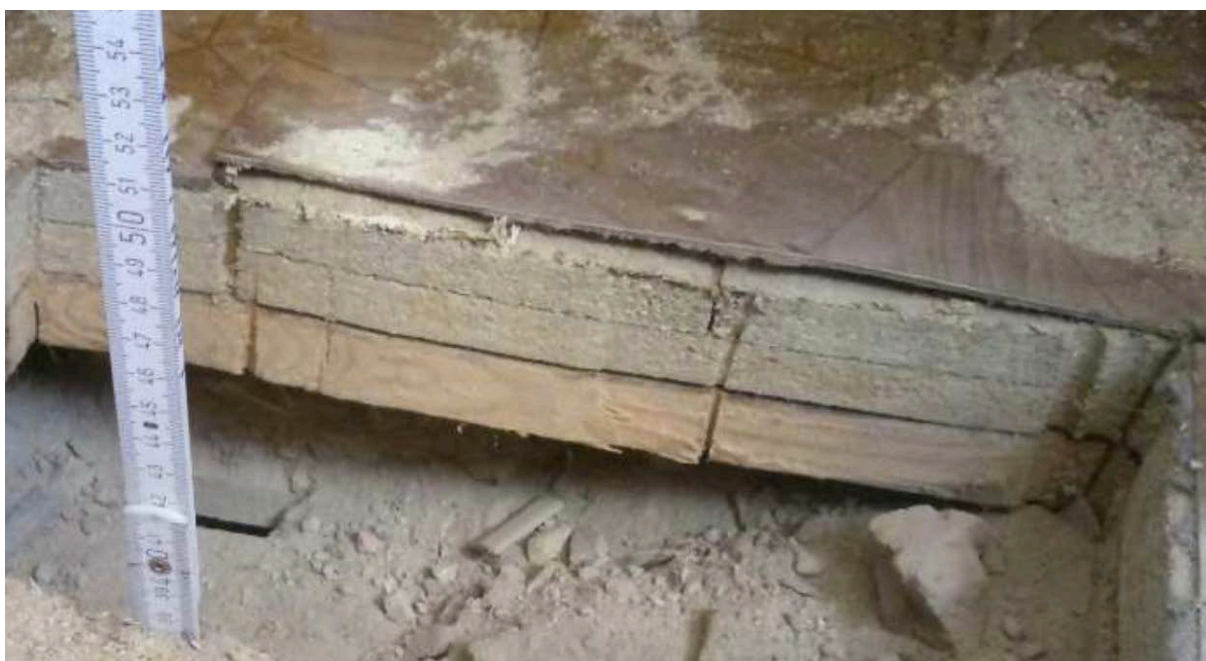
Należy wyraźnie podkreślić, iż w różnych częściach obiektu układ warstw może się różnić. W dalszej części opracowania wykonano analizę obliczeniową belek stropowych.

il. 3 - Warstwy podłogowe, ekspertyza budowlana

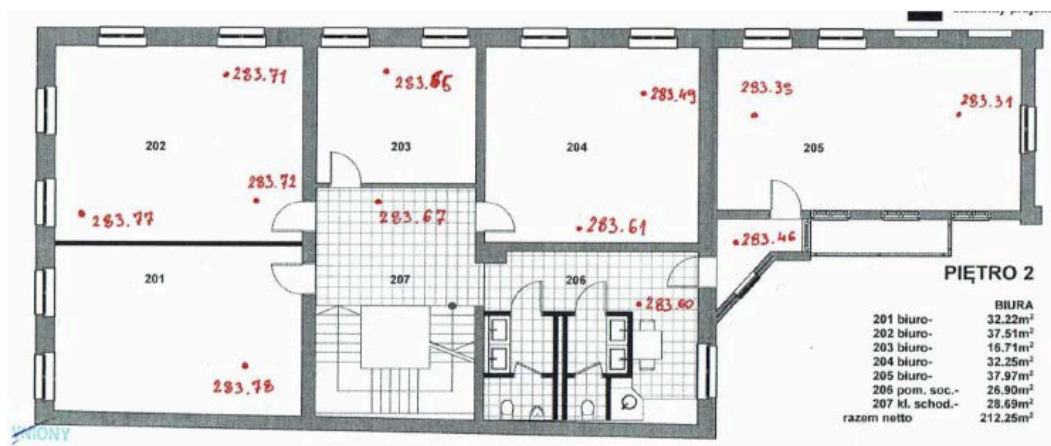
W budynku stwierdzono widoczne pochylenia podłóg. Można wnioskować na podstawie stwierdzonych obniżień stropów, iż obiekt znajdował się na terenie klasyfikowanym do III kategorii wpływów górniczych. Obniżenia poziomów stropów są stałe i nieodwracalne. Wynika to też z przechylenia ścian – które zostały pomierzone geodezyjnie. Na II kondygnacji maksymalna różnica w wysokości podłogi w skrajnych miejscach budynku wynosi 46cm.

il. 4 - Rzędne podłogi na II kondygnacji, ekspertyza budowlana

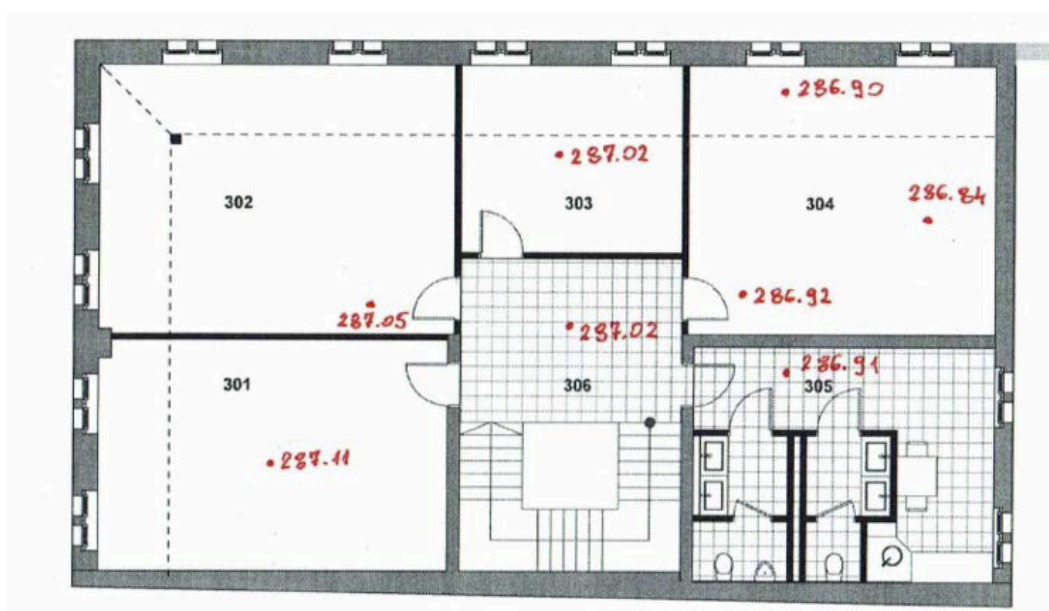
il. 5 - Rzędne podłogi na II kondygnacji, ekspertyza budowlana

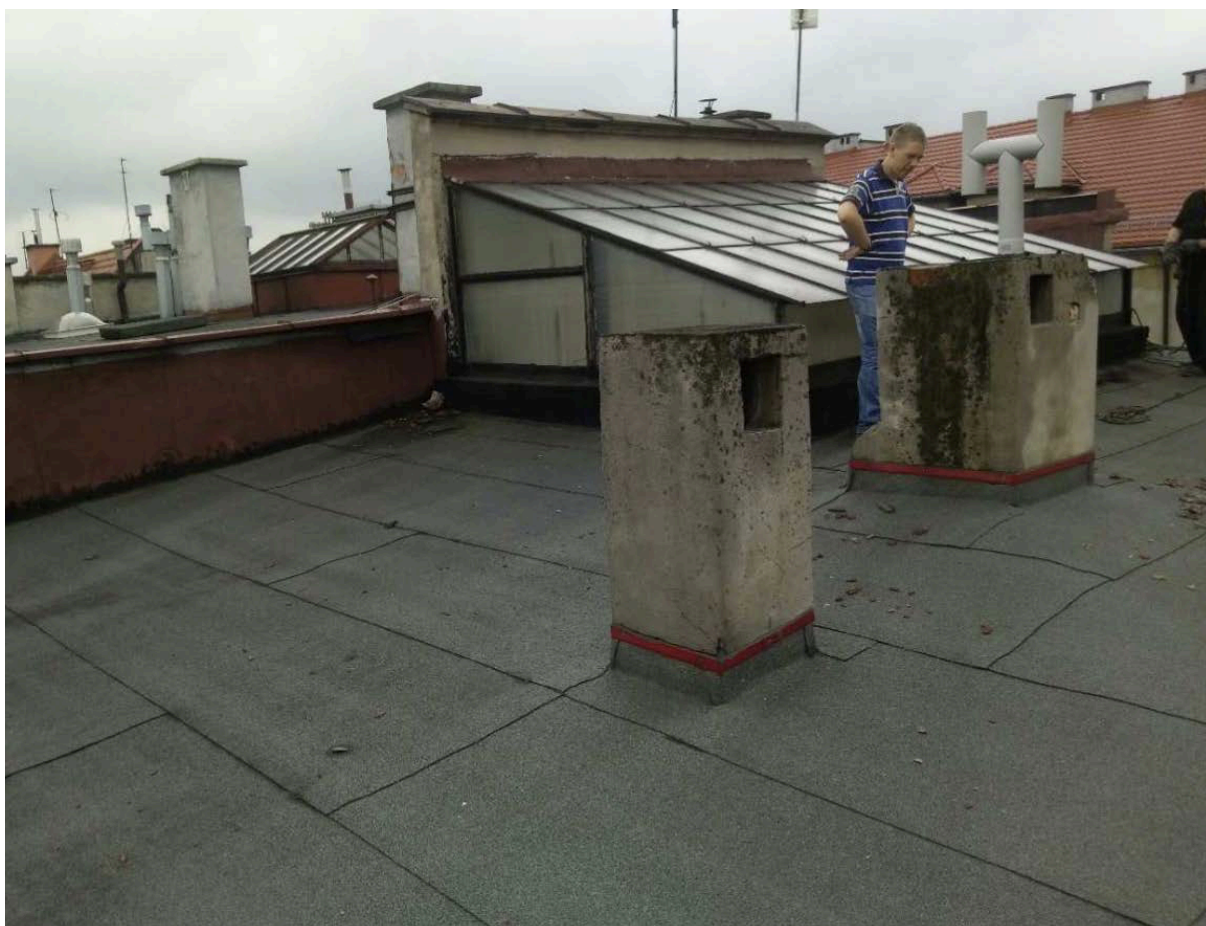
il. 7 - Świetlik nad klatką schodową, ekspertyza budowlana

(szyby nie są wykonane z tzw. bezpiecznego szkła). Stwierdzono również zacieki w strefie stykowej dachu oraz spękanie szyby.

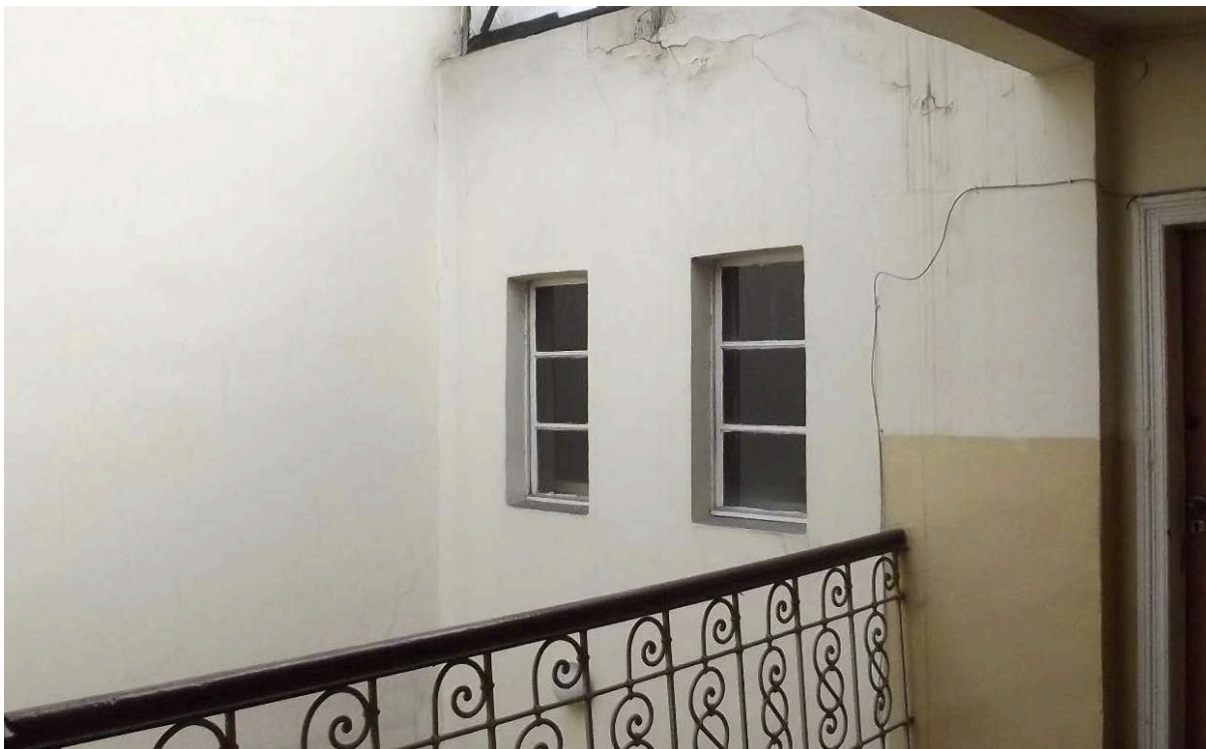
il. 8 - Zacieki w strefie świetlika nad klatką schodową, ekspertyza budowlana

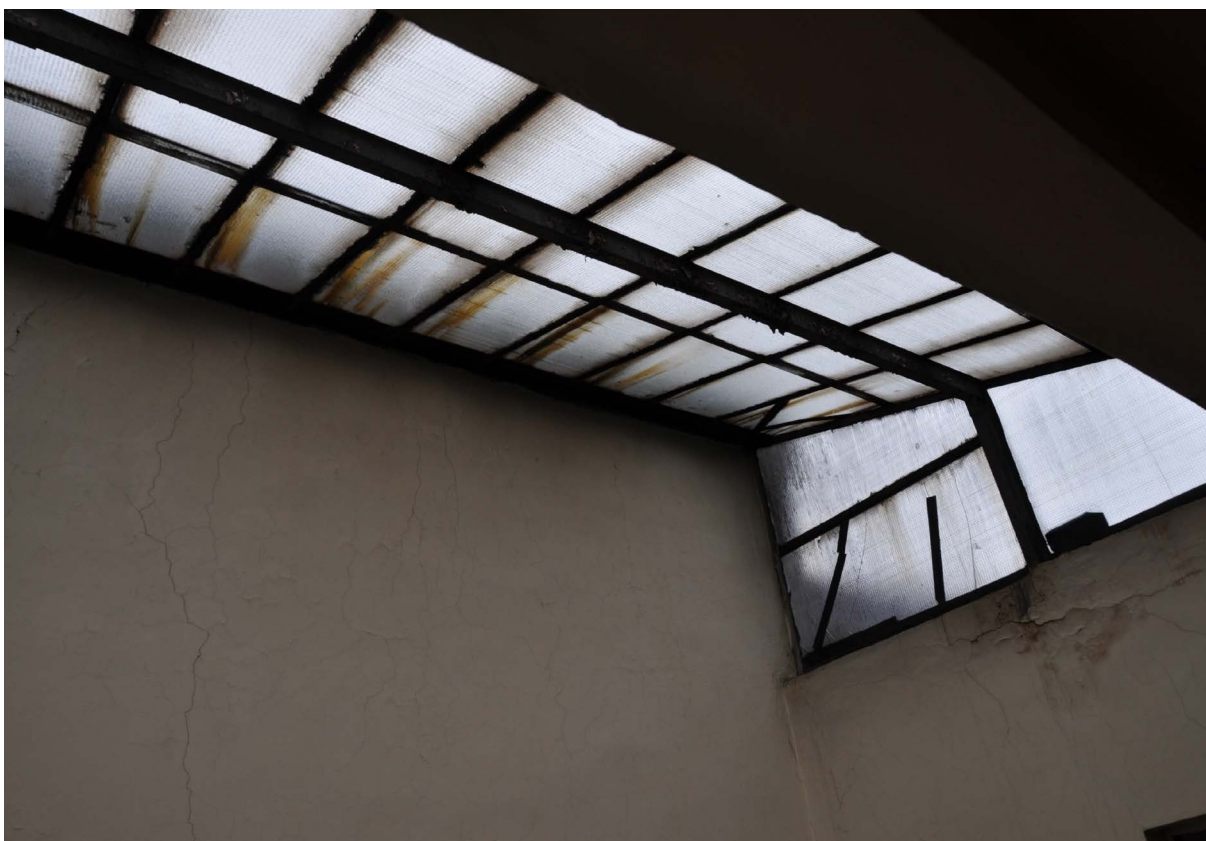
il. 9 - Zacieki w strefie świetlika nad klatką schodową, ekspertyza budowlana

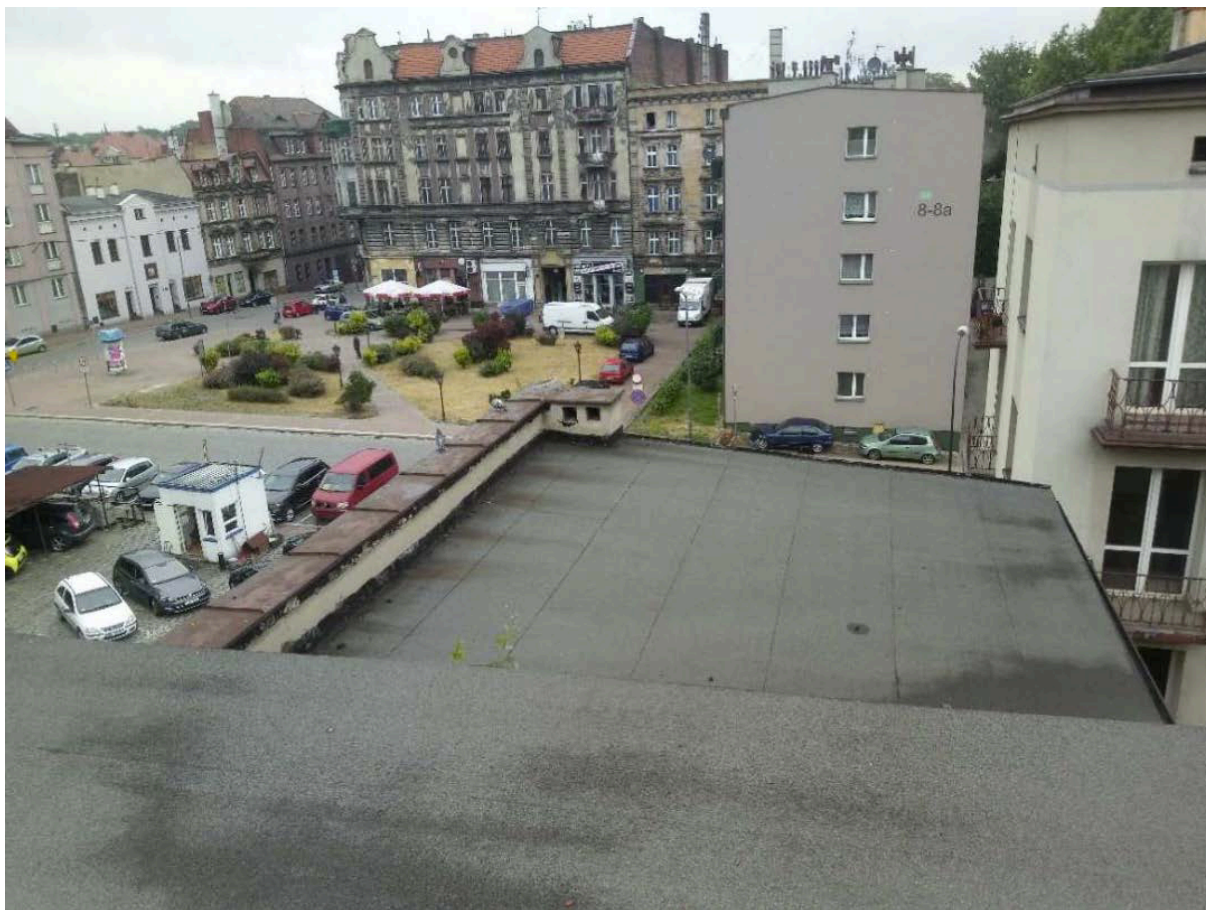
- sztywność połączeń
- odczuwalne ugięcia w trakcie chodzenia,
- od strony wewnętrznej wyraźnie widoczne są ugięcia sufitu
- znacznie przekraczające wartości dopuszczalne według aktualnych norm.
- odspojenia tynku, lokalnie odpadający tynk i zacieki.

il. 10 - Widok dachu pulpitowego dobudówki, ekspertyza budowlana

Mając powyższe na uwadze, należy stwierdzić, iż dach nad dobudówką wymaga natychmiastowej wymiany lub rozbiórki. Stan techniczny dachu dobudówki należy

określić jako zły – katastrofalny. Dach nie spełnia wymogów stanów granicznych. Należy wykonać nową konstrukcję dachu lub rozebrać.

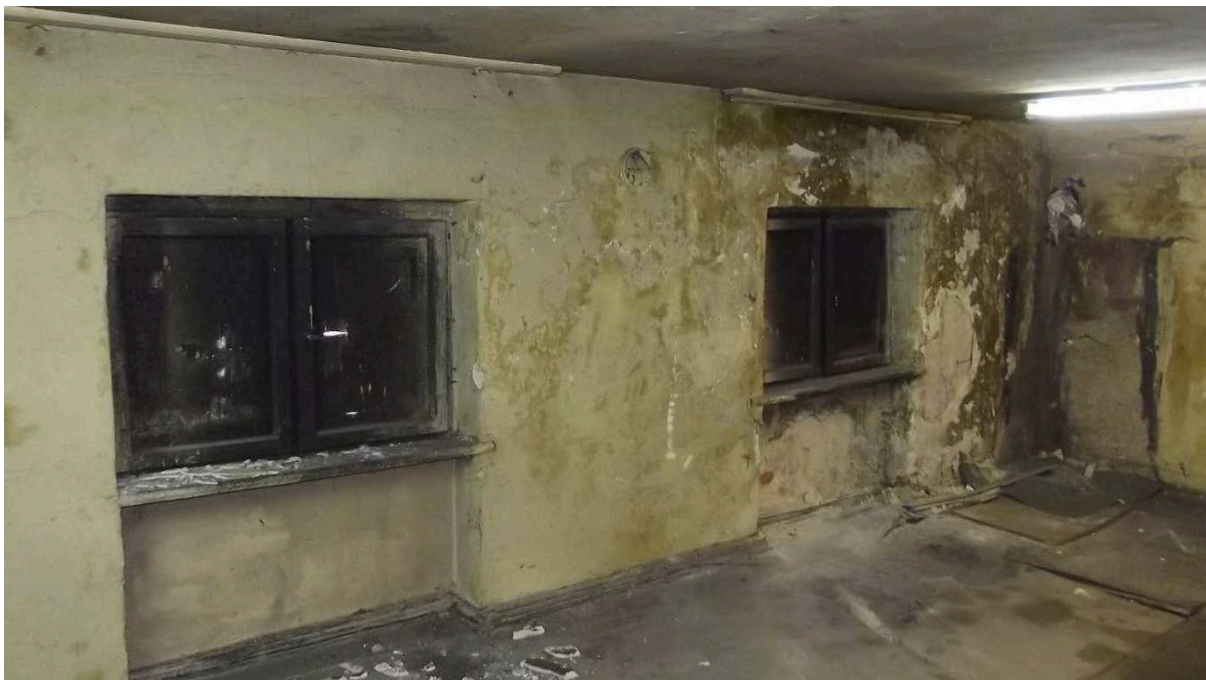
il. 11 - Zacieki dachu i ścian na styku z dobudówką, ekspertyza budowlana

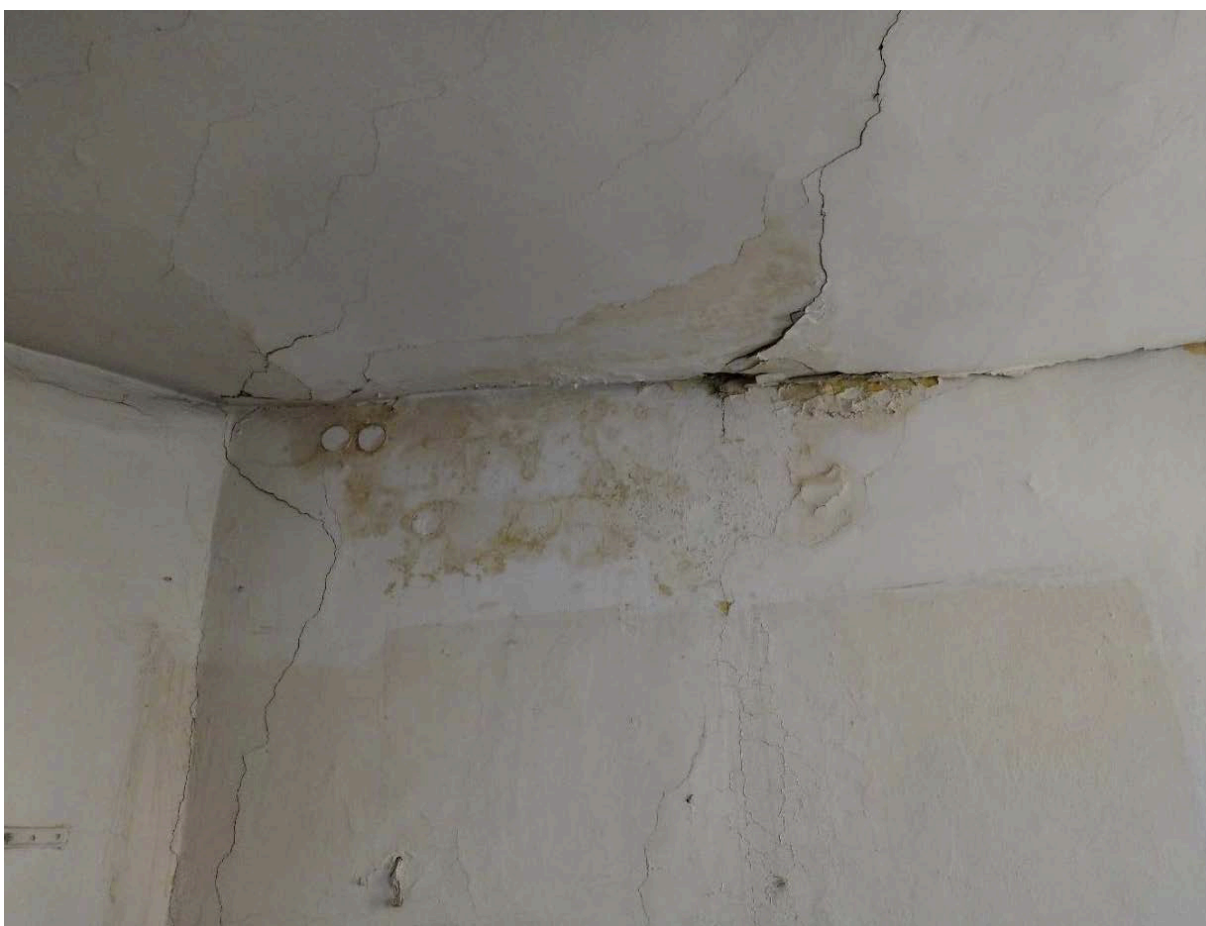
il. 12 - Zacieki i spękania sufitu dachu dobudówki, ekspertyza budowlana

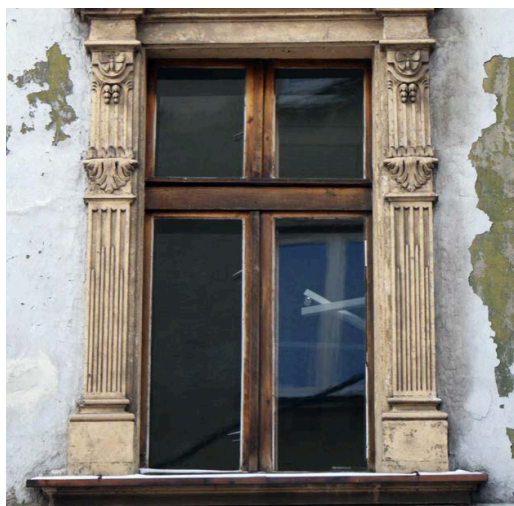
Stolarka okienna - z uwagi na liczne nieszczelności stolarka w całości nie speł-

il. 14 - Widok stolarki okiennej na pierwszym piętrze, ul. Rycerska, [architekturabytomia.org](http://architekturabytomia.org)

nia aktualnych wymogów izolacyjności cieplnej. W przypadku przebudowy obiektu, stolarka nadaje się w całości do wymiany.

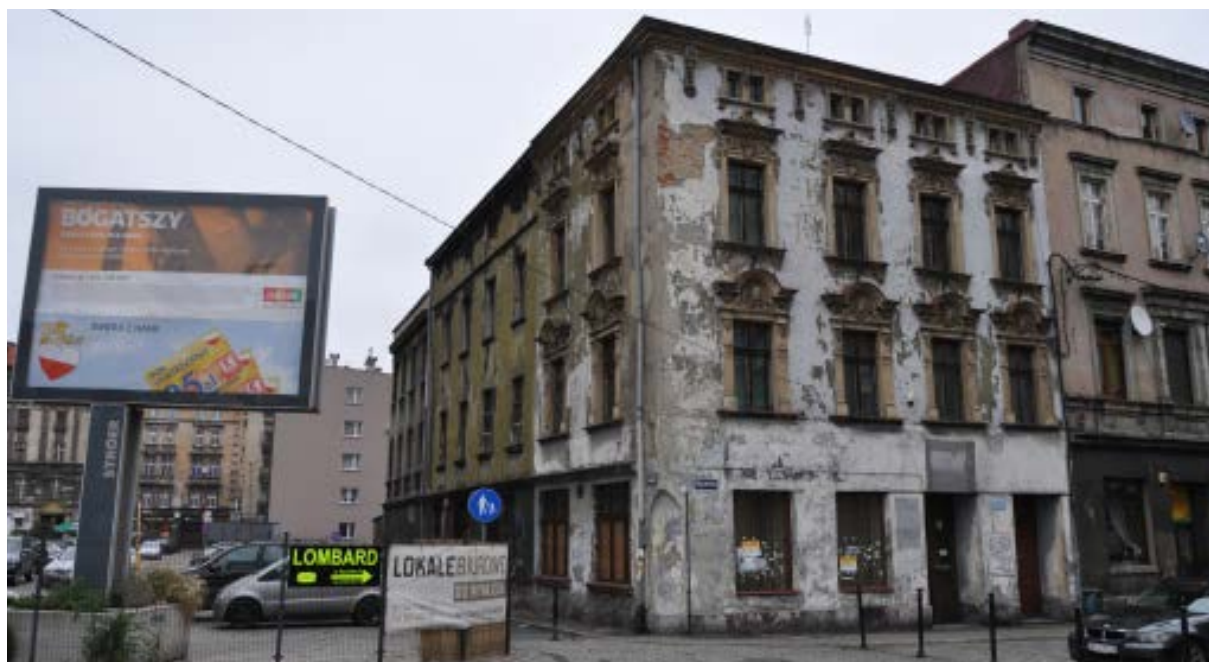
il. 15 - Elewacja od strony Rycerskiej, materiały własne

Elewacja budynku - aktualnie widoczne są znaczne złuszczenia powłok malarskich. Lokalnie widoczne odpadające płyty tynku.

Stan elewacji należy określić jako dostateczny. Największe zużycie stwierdzono na elewacji dobudówki – odspojony i odpadający tynk zagraża bezpieczeństwu osób znajdujących się w bezpośrednim sąsiedztwie budynku. Na części zasadniczej, elewacja wymaga odrestaurowania. Jednak z uwagi na zabytkowy charakter obiektu

wszelkie prace należy wykonać na podstawie odrębnego projektu uzgodnionego z właściwym konserwatorem zabytków.

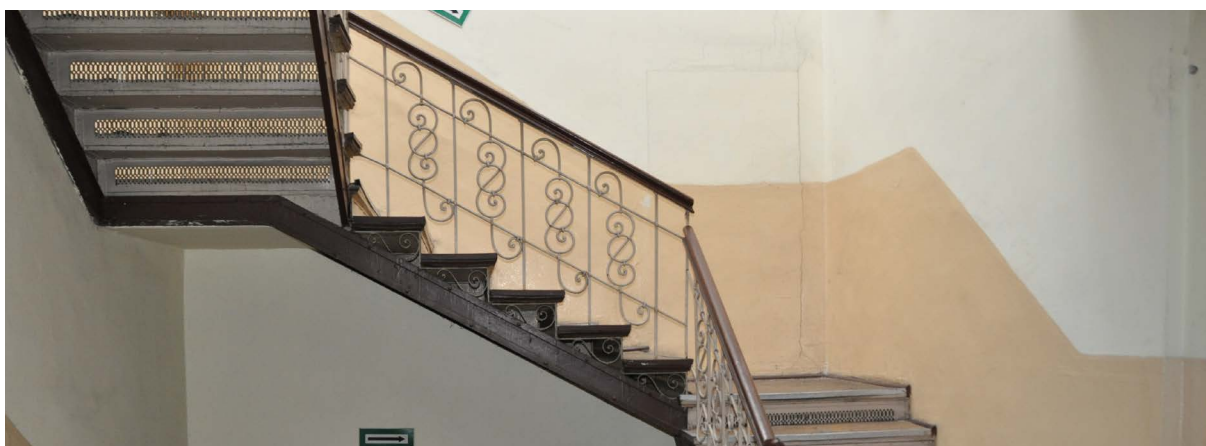
il. 17 - Klatka schodowa widoczna ze schodów pomiędzy parterem a piętrzem, materiały własne

Wymagany będzie całkowity demontaż konstrukcji schodów. Nie jest możliwe aktualnie dostosowanie schodów do klasy odporności pożarowej R60. Wymagana jest wymiana stalowych belek policzkowych. Wymienione zostaną również stopnice, które aktualnie są pokryte linoleum ze wzorem imitującym drewno. Stopnice zostaną zastąpione stopnicami dębowymi. Elementami które zostaną w zróżnicowanym stopniu wykorzystane do nowych schodów to barierki oraz podstopnice. Dzięki ponownemu ich wykorzystaniu zostanie zachowany zabytkowy charakter klatki schodowej, przy jednoczesnym dopasowaniu ich do współczesnych przepisów przeciwpożarowych.

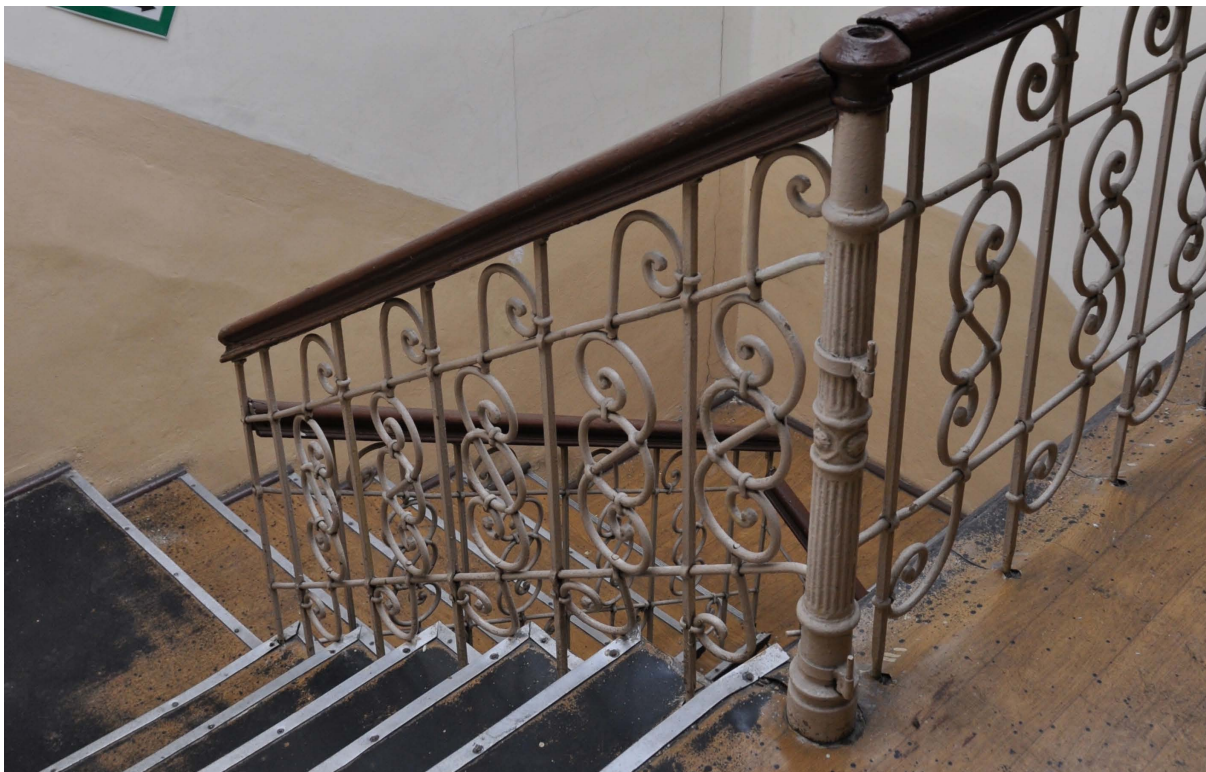
il. 18 - Widok klatki schodowej z drugiego piętra, materiały własne

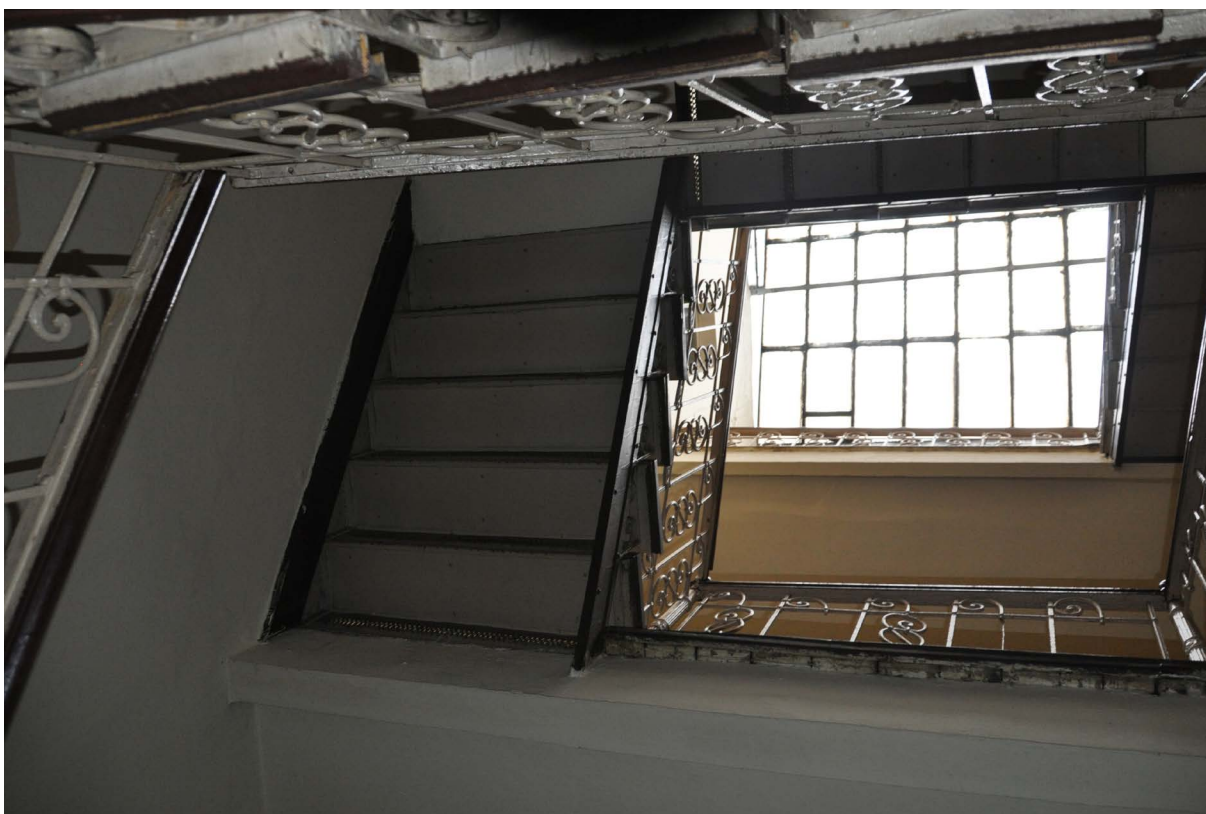
il. 19 - Widok klatki schodowej z parteru w stronę świetlika, materiały własne
