## **PROGRAM PRAC KONSERWATORSKICH**

Opracowanie konserwatorskie obejmuje obiekt zlokalizowany w Bytomiu przy ulicy Rycerskiej 1 na działce nr 147/51. Opracowanie przedstawia stan zachowania budynku i technologii pierwotnej. Omówione są w szerszym kontekście wnioski i założenia konserwatorskie, dotyczące zarówno budynku historycznego jak i przybudówki. W opracowaniu poruszono kwestię izolacji przeciwwilgociowej ścian fundamentów oraz ich osuszenia.

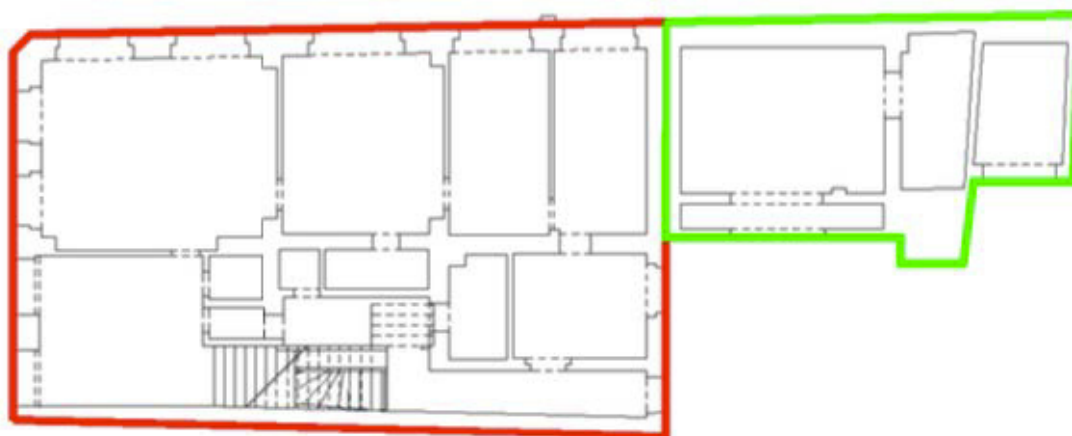
il. 1 - Schematyczny podział budynku. Kolor czerwony – część zasadnicza-pierwotna. Kolor zielony – dobudówka, ekspertyza budowlana

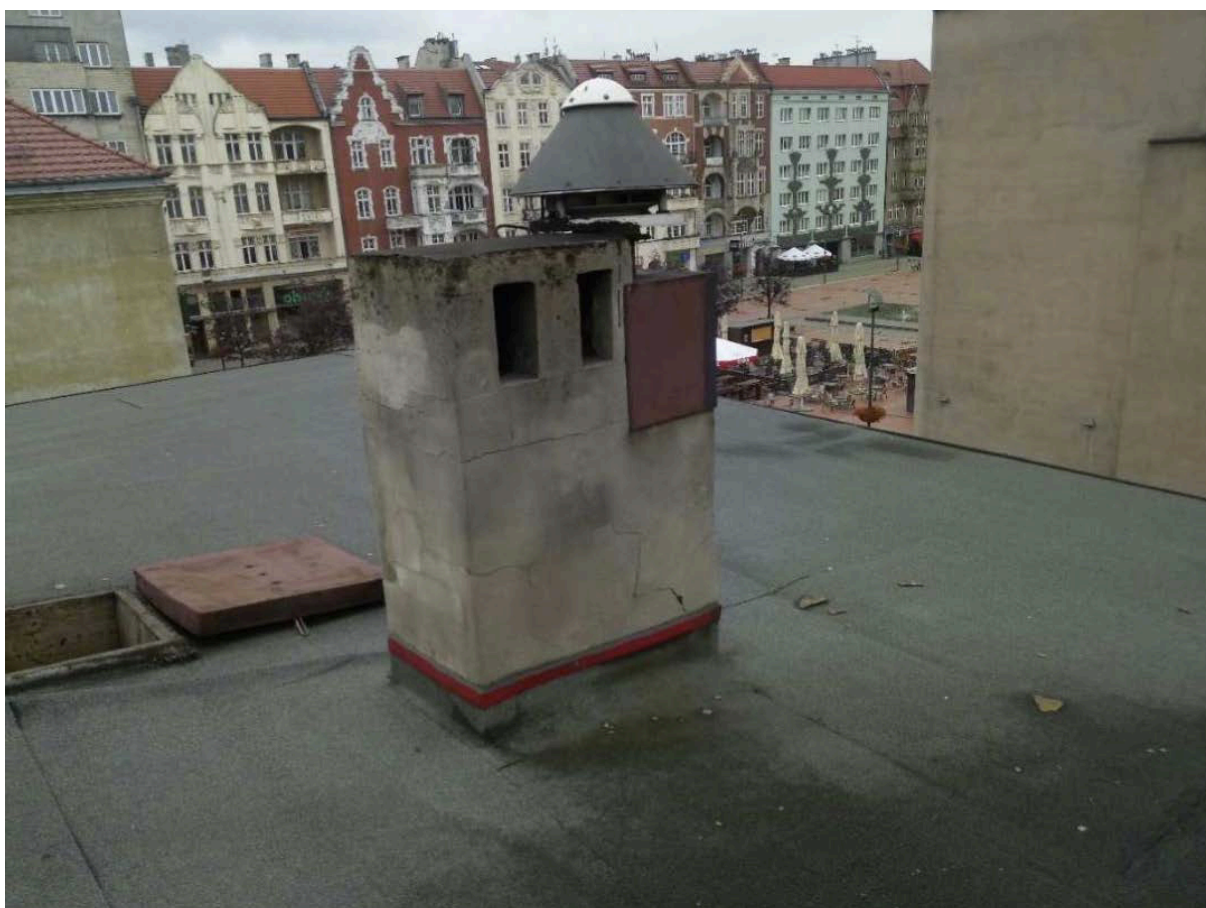
il. 13 - Widok w kierunku rynku z dachu segmentu zasadniczego, ekspertyza budowlana

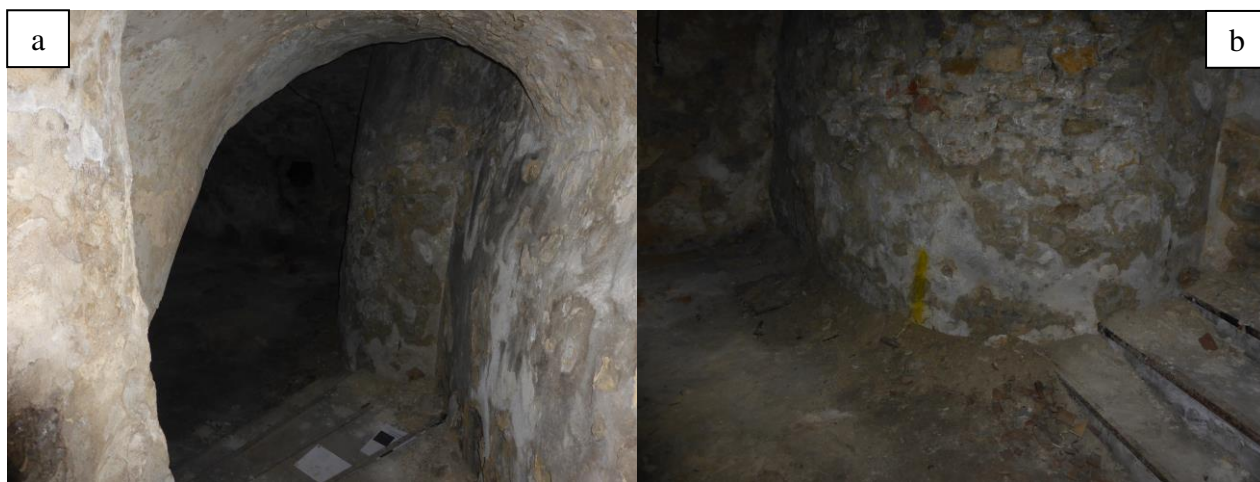
**Ryc. 4.** Bytom, ul. Rycerska 1. Zejście do najniżej położonego pomieszczenia piwnicznego (a) i kamienna ściana z zaznaczonym na żółto miejscem dodatkowej odkrywki nr 6 (b)

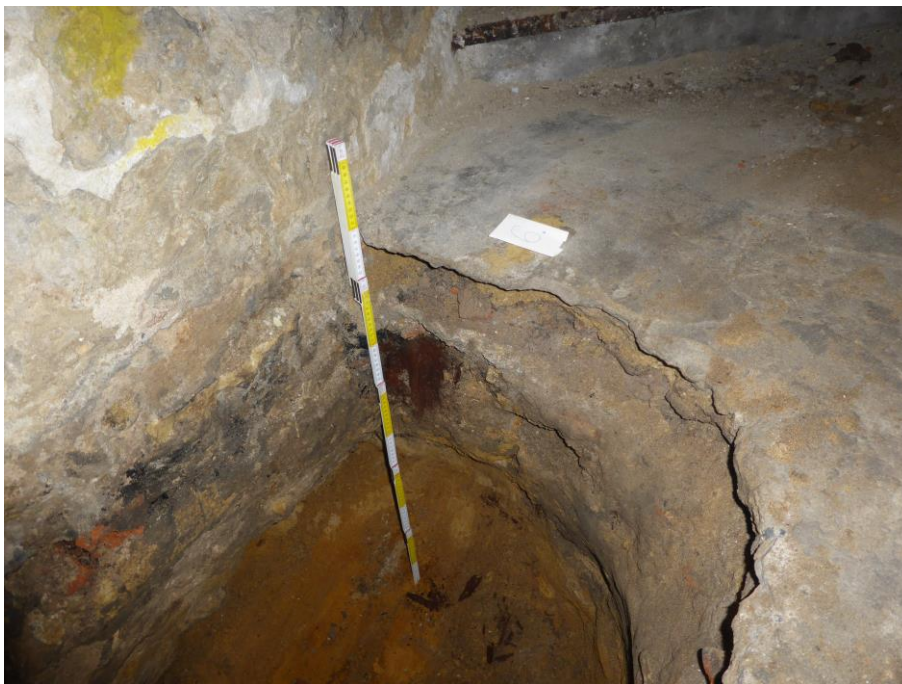
**Fot. 11.** Odkrywka nr 6, narożnik NW z widoczną drewnianą belką w profilu N

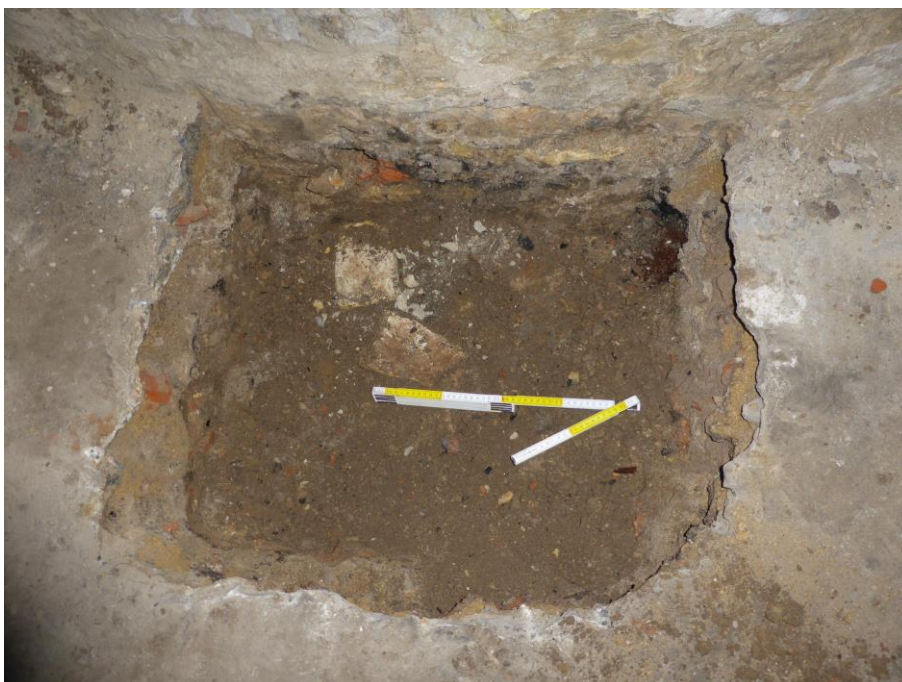
**Fot. 12.** Odkrywka nr 6. Kamienie na gł. 0,30-0,40 m
